Objet de l'intervention : Recherche de fuite

Commune : Caissargues

Localisation : Gare ASF Caissargues

Date de l'intervention : 25/09/2013

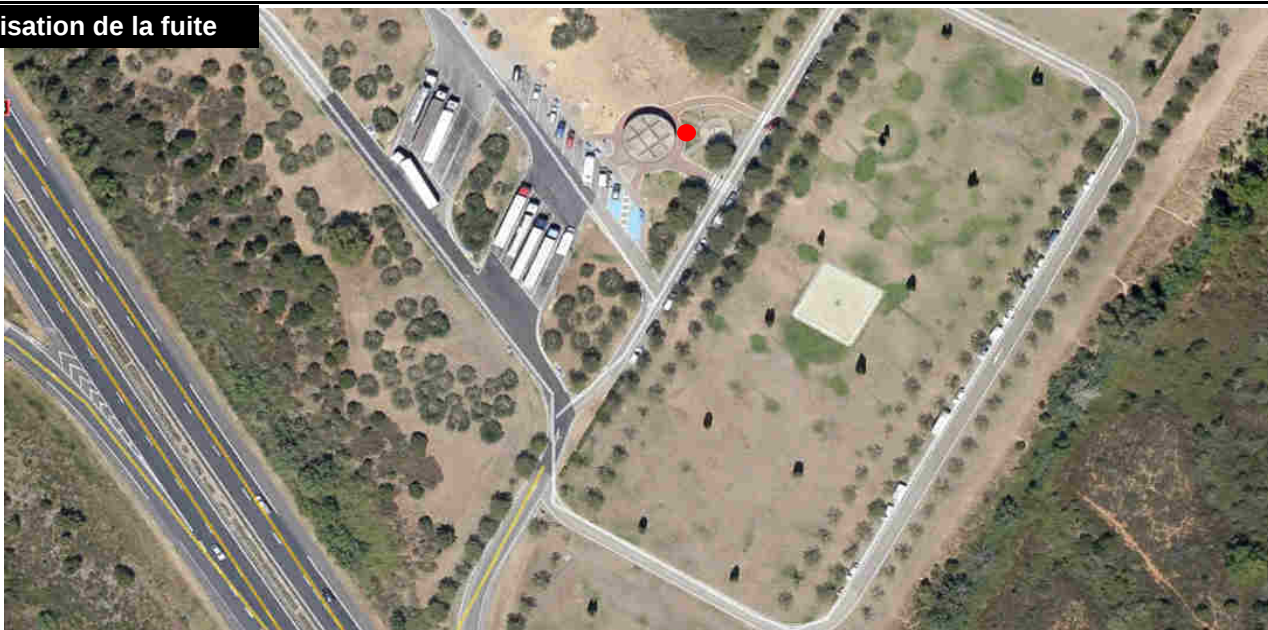
## Localisation de la fuite

Conduite : Pehd

Diamètre : Ø 63 mm

Fissure sur conduite Pehd

Fuite sur réseau surpressé, d'alimentation des sanitaires de l'aire d'autoroute
