| Objet de l'intervention : | Recherche de fuite | | |
| Commune | Dourbies - Comeiras | Localisation | route communale - entrée de Comeiras |
| Date de l'intervention | 23/05/2013 | Période | journée |

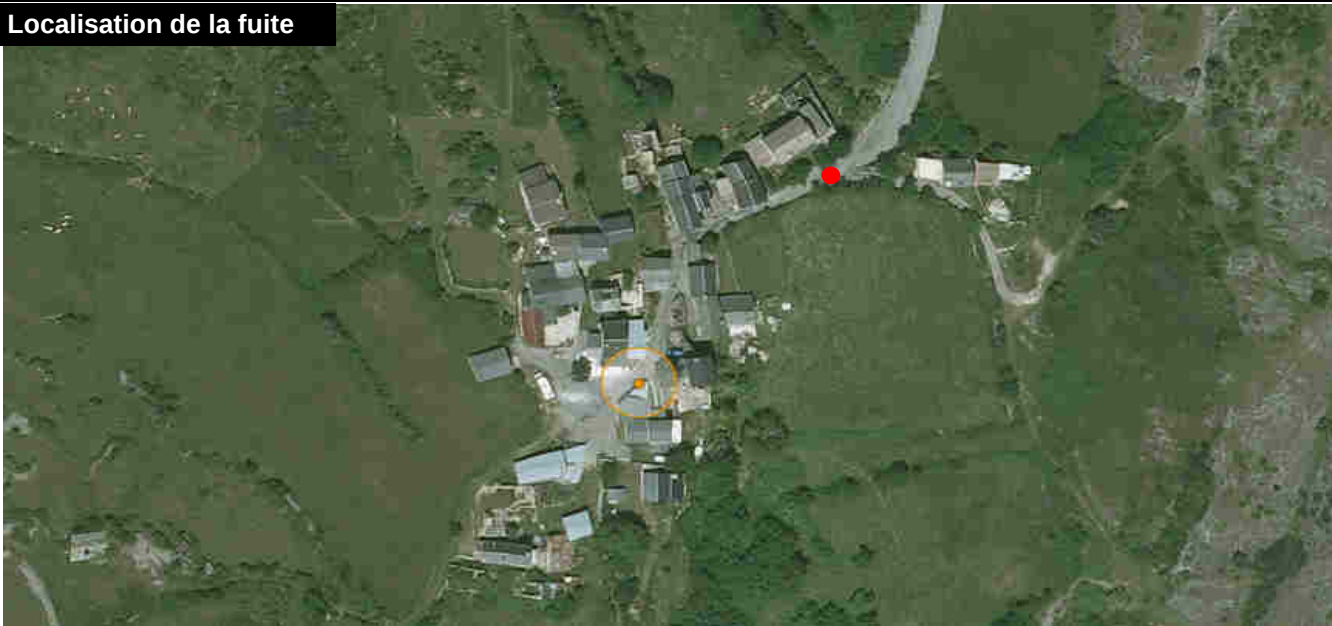
**Localisation de la fuite**

| Conduite | Pehd | Diamètre | Ø 75 mm |

| <input checked="" type="checkbox"/> Fuite sur organe | <input type="checkbox"/> Autre : | Fuite sur vanne de branchement |

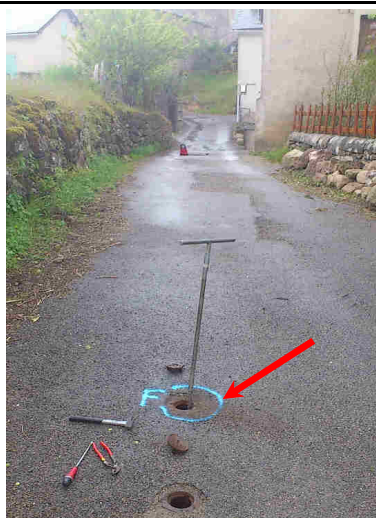
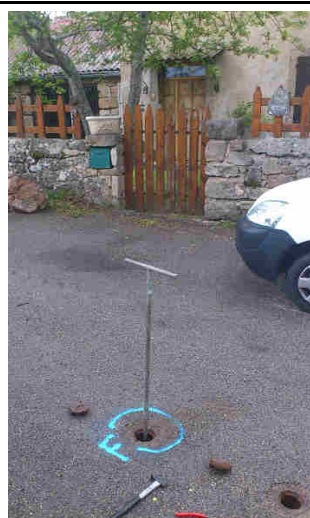
**Positionnement de la fuite**

Fuite en sortie de la vanne de branchement
